Critérios para a identificação de anomalias em fachadas com revestimento em argamassa

Criteria for identifying anomalies in mortar coating facades

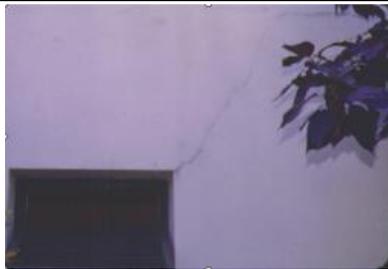
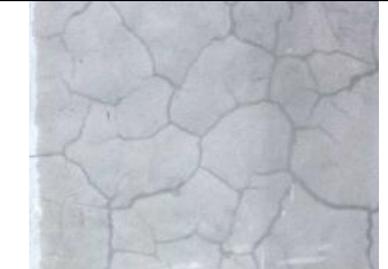
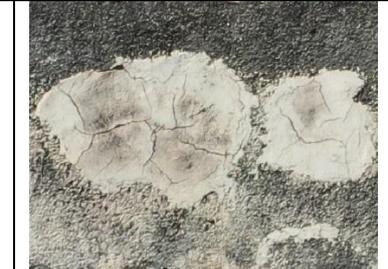
FA01: Fissuras nos vértices de aberturas	FA02: Fissuras generalizadas em malhas grandes	FA03: Fissuras generalizadas em malhas finas

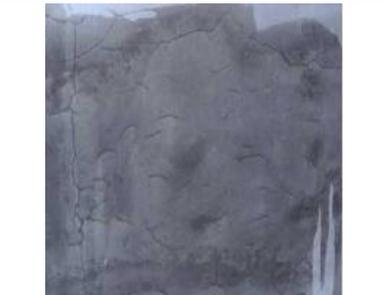
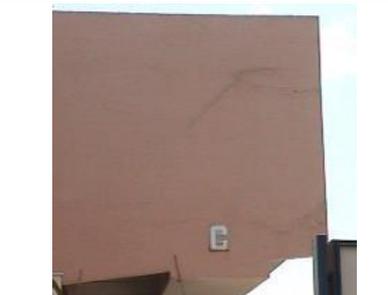
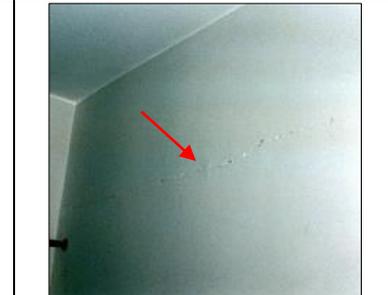
FA04: Fissuras aleatórias pequenas	FA05: Fissuras próximas aos vértices da sacada	FA06: Fissuras horizontais, abaixo de laje/viga (último pavimento)

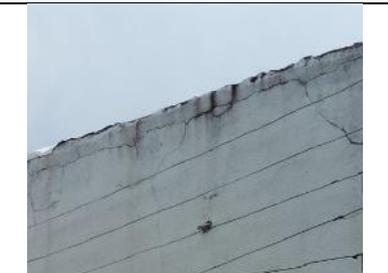
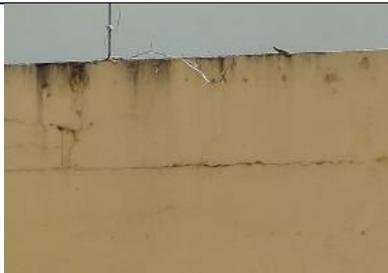
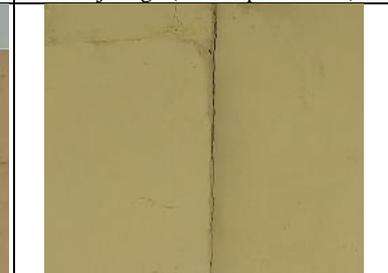
FA07: Fissuras na platibanda	FA08: Fissuras na interface entre laje/viga e alvenaria	FA09: Fissuras na interface entre pilar e alvenaria

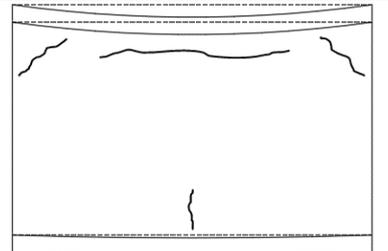
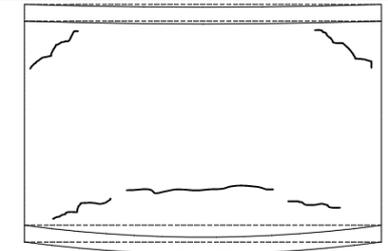
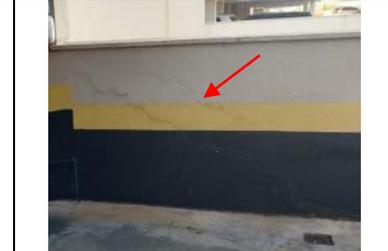
FA10: Fissuras devido à deformação maior da viga/laje superior	FA11: Fissuras devido à deformação maior da viga/laje inferior	FA12: Fissuras devido a recalque diferencial

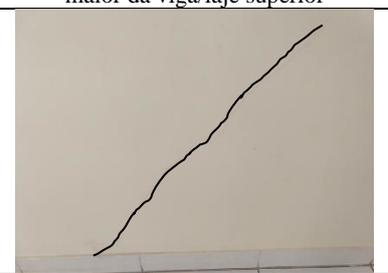
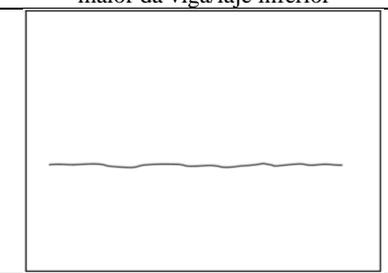
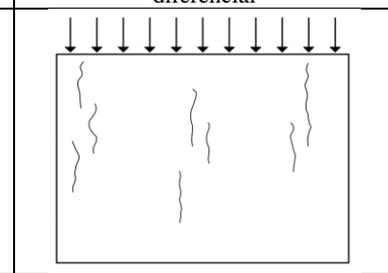
FA13: Fissuras inclinadas em paredes contínuas	FA14: Fissuras horizontais em paredes contínuas	FA15: Fissuras verticais em paredes contínuas

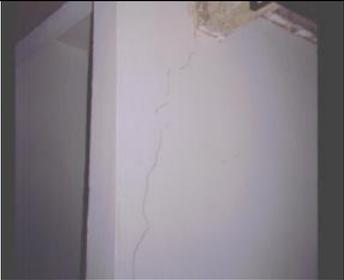
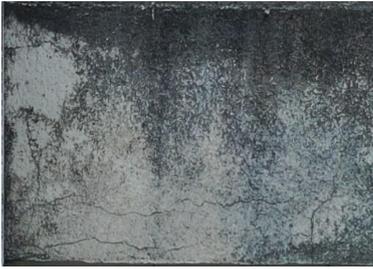
FA16: Fissuras inclinadas devido a sobrecarga pontual		FA17: Fissuras devido ao acúmulo de água
DESCOLAMENTOS

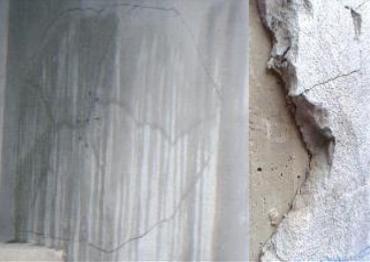
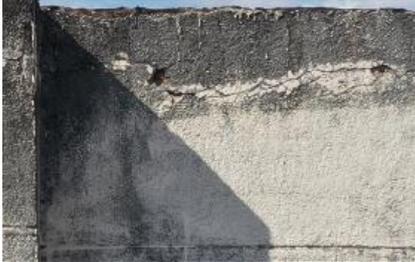
DA01: Descolamento decorrente de retração do revestimento		DA02: Descolamento devido a fissuração e entrada de água
ANOMALIAS SUPERFICIAIS		
MANCHAS

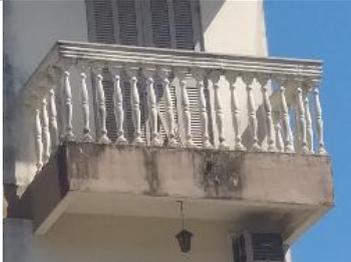
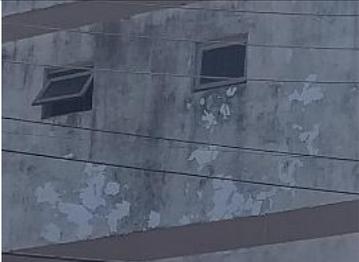
MA01 - Manchas por acúmulo de água		MA02 – Manchas na parede contínu

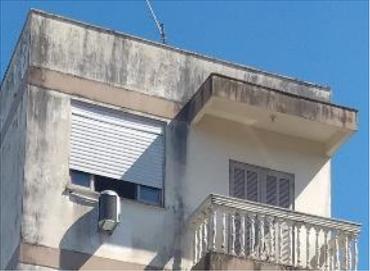
MA03 - Manchas no topo		MA04 – Termoforese

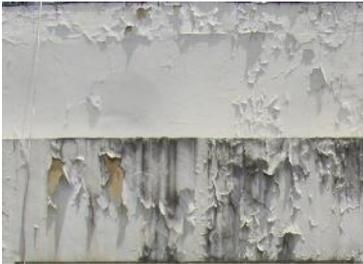
EA01 – Eflorescência	PA01 - Pulverulência ou desagregação	AP01 – Fissuras, bolhas ou descolamentos na pintura

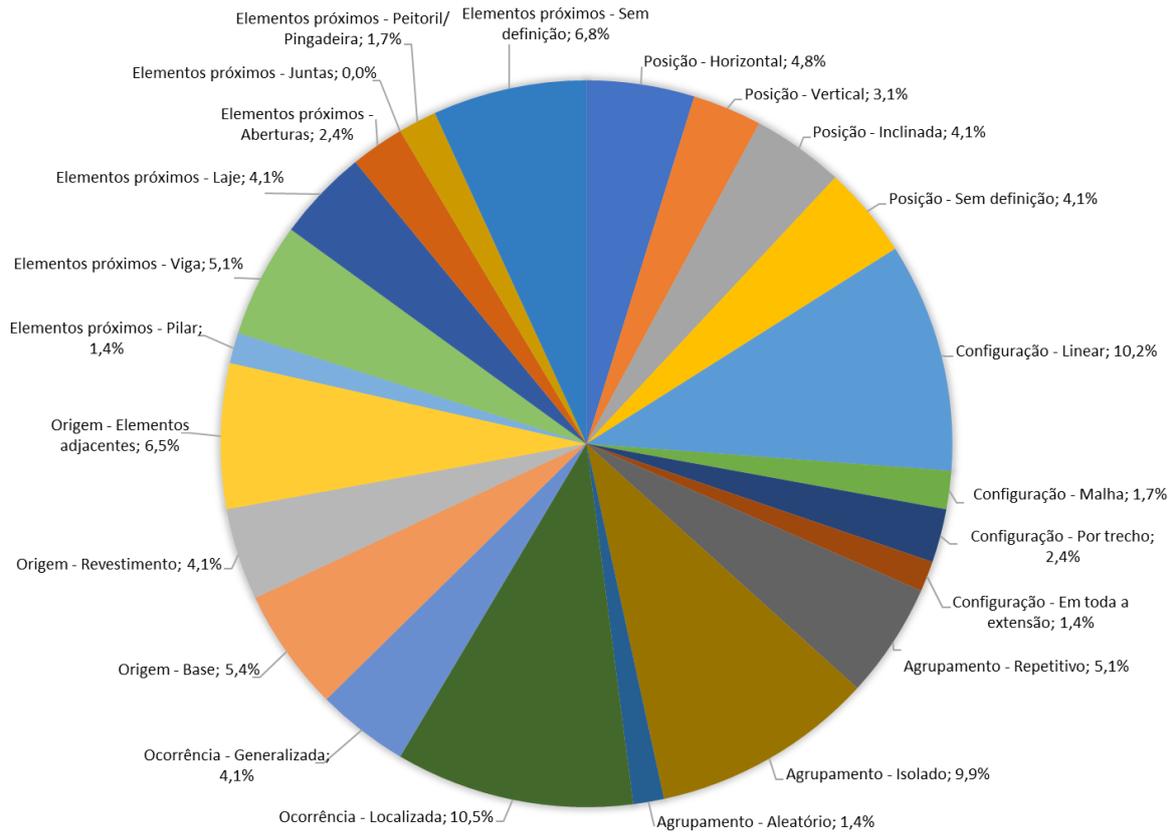
Figura 1 - Relevâncias relativas das características para anomalias estruturais

Em relação à configuração, as anomalias estruturais apresentam a forma linear com maior relevância (R%= 10,2%), sendo as demais configurações de baixa expressividade (em malha: R%= 1,7%; por trecho: R%= 2,4%; em toda a extensão: R%= 1,4%). Apesar disso, as formas “em malha” e “por trecho” também devem ser observadas durante a identificação de anomalias, pois representam alta importância, respectivamente, para as fissuras FA02 e FA03 e para os descolamentos. Já a configuração “em toda a extensão” não apresenta alta importância para nenhuma anomalia, sendo pouco relevante para a identificação.

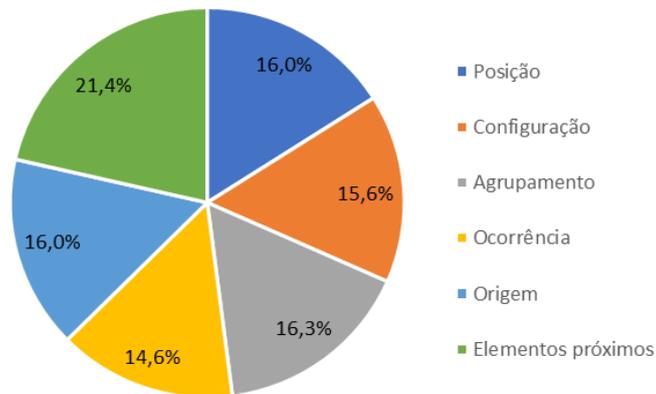
Figura 2 - Relevâncias relativas dos critérios para anomalias estruturais

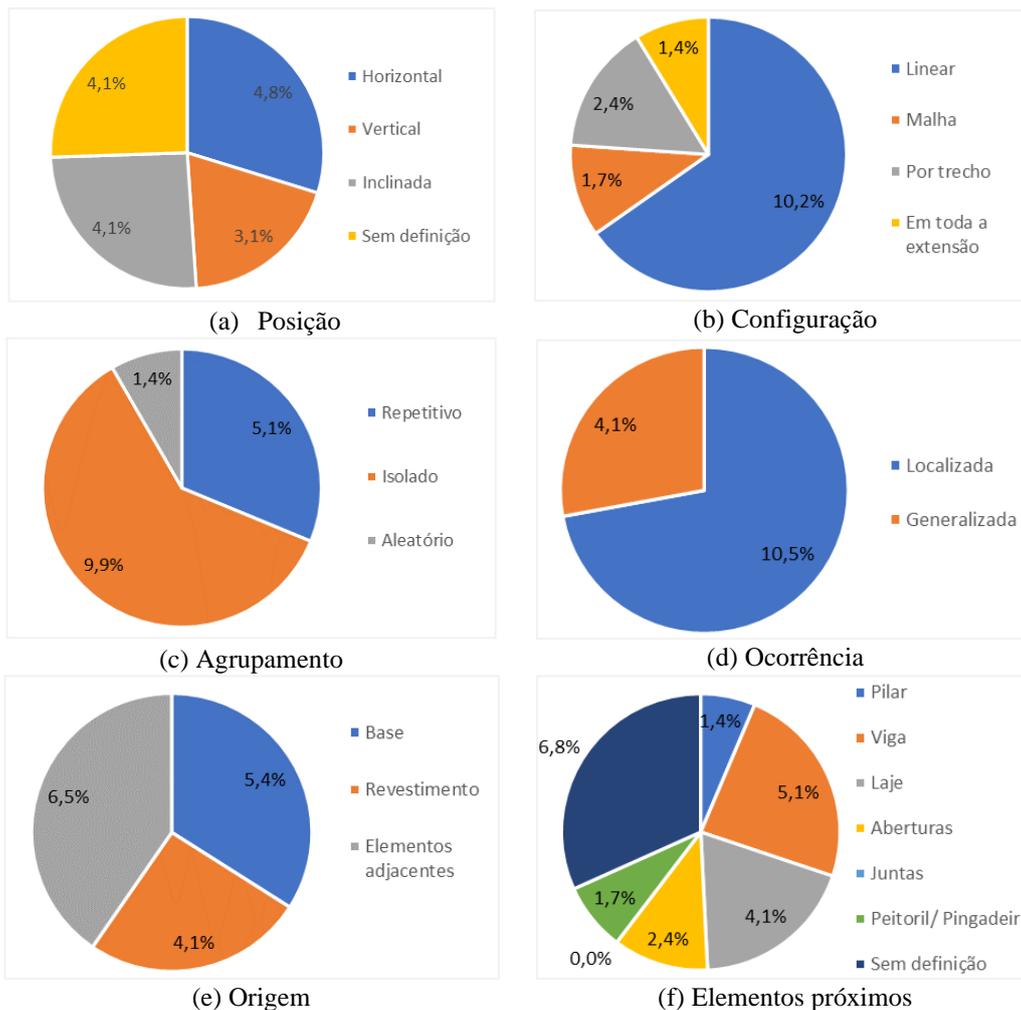
Figura 3 - Relevâncias relativas das características de cada critério, para anomalias estruturais

O agrupamento das anomalias estruturais com maior relevância é o isolado ($R\% = 9,9\%$) e o agrupamento repetitivo ocorre de forma secundária ($R\% = 5,1\%$). O agrupamento aleatório é pouco expressivo ($R\% = 1,4\%$), mas representa alta importância para as fissuras FA04 e FA17. Portanto, na identificação dessas anomalias, é mais relevante investigar a ocorrência de anomalias isoladas e com agrupamento repetitivo, porém o agrupamento aleatório também deve ser observado.

Quanto à ocorrência, observa-se que as anomalias estruturais apresentam forma localizada com maior relevância ($R\% = 10,5\%$). As exceções são as fissuras FA02, FA03, FA04 e o descolamento DA01, que ocorrem de forma generalizada ($R\% = 4,0\%$). As relevâncias relativas obtidas são expressivas nos dois casos, indicando que ambas as características são importantes na identificação de anomalias.

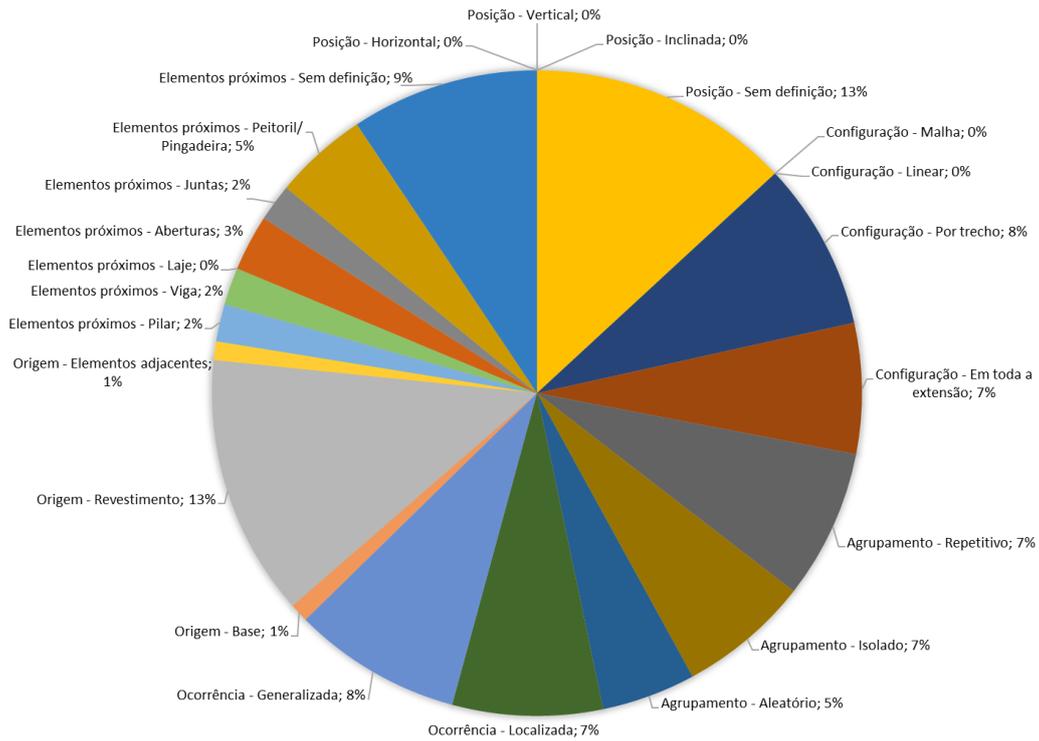
Figura 4 - Relevâncias relativas das características para anomalias superficiais

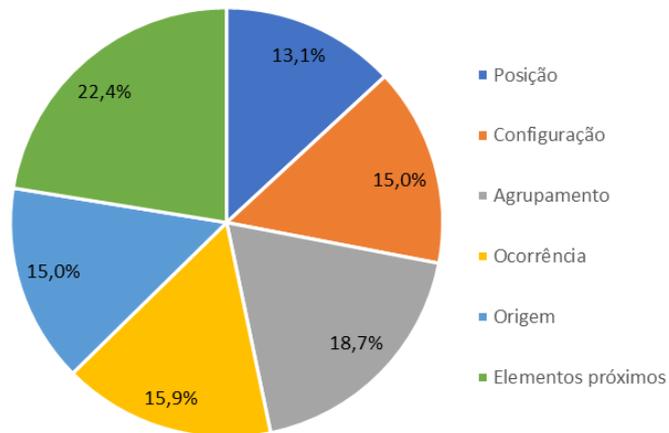
Figura 5 - Relevâncias relativas dos critérios para anomalias superficiais

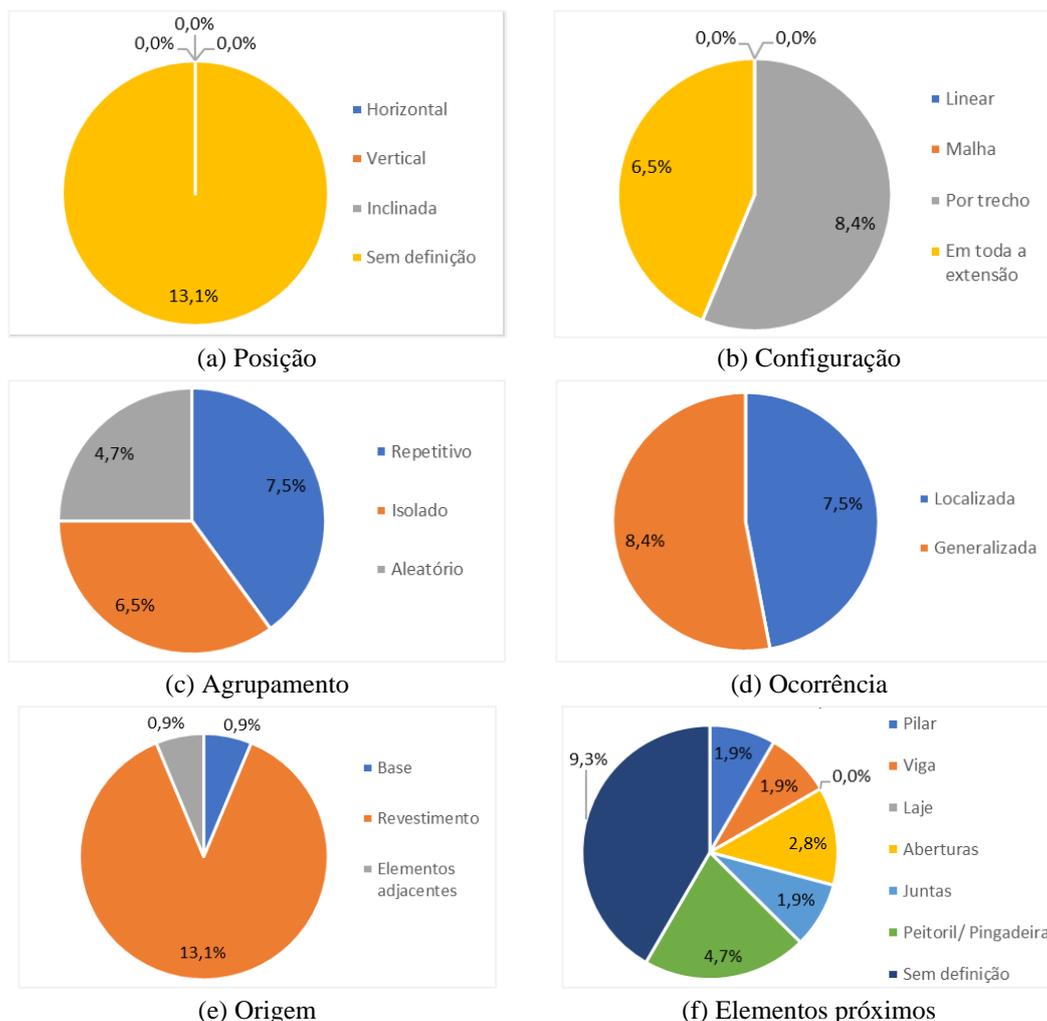
Figura 6 - Relevâncias relativas das características de cada critério, para anomalias superficiais

O agrupamento que apresenta maior relevância para a identificação de anomalias superficiais é o repetitivo ($R\% = 8,3\%$). Os agrupamentos isolado ($R\% = 6,5\%$) e aleatório ($R\% = 4,7\%$) possuem relevância secundária, mas também representativa. Portanto, na identificação de anomalias, é importante levar em consideração os três tipos de agrupamento. Quanto à ocorrência, as anomalias superficiais apresentam tanto a forma generalizada ($R\% = 8,4\%$), como a localizada ($R\% = 7,5\%$) com relevâncias expressivas, o que indica que ambas são importantes na identificação.

As anomalias superficiais apresentam como origem mais relevante o revestimento ($R\% = 13,1\%$). Isso pode ser explicado pelo fato de que essas anomalias estão relacionadas à composição e à execução do revestimento, geralmente associadas à presença de umidade e à configuração de detalhes construtivos na fachada. As demais origens são insignificantes ($R\% = 0,9\%$) e podem ser desconsideradas na identificação de anomalias.

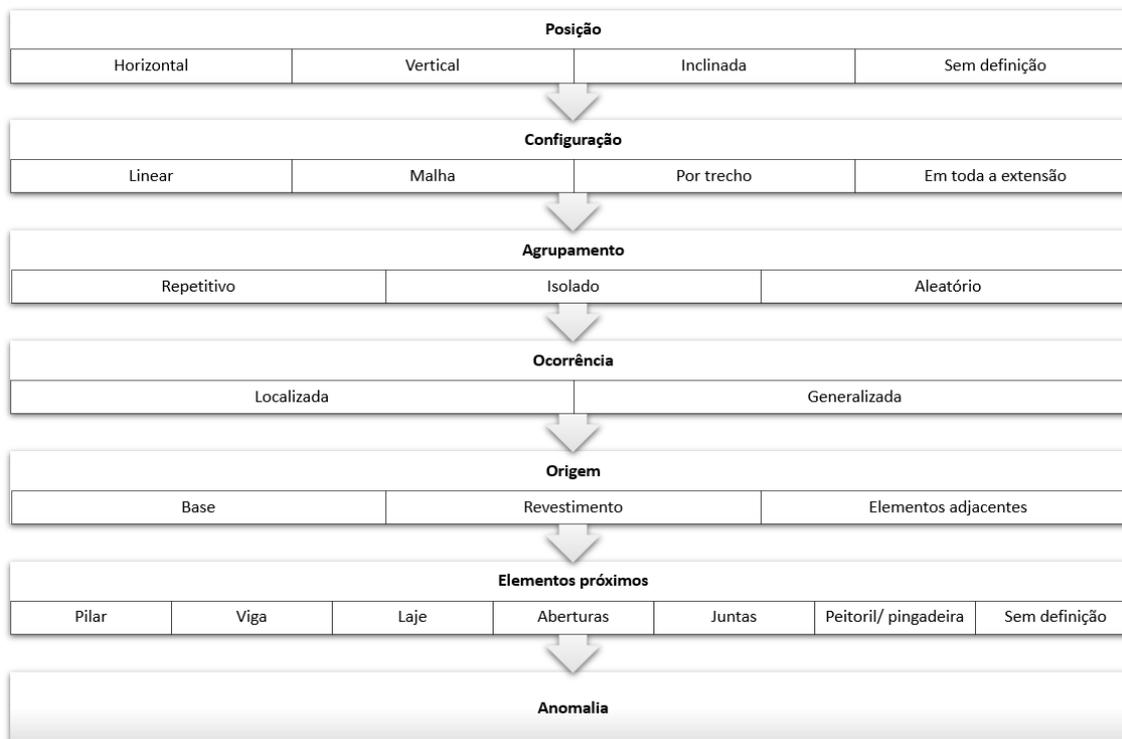
Figura 7 - Ordem de verificação dos critérios para a identificação de anomalias

Define-se, ainda, uma ordem de verificação dos critérios para facilitar a identificação de anomalias, conforme apresentado na Figura 7: posição; configuração; agrupamento; ocorrência; origem; elementos próximos.

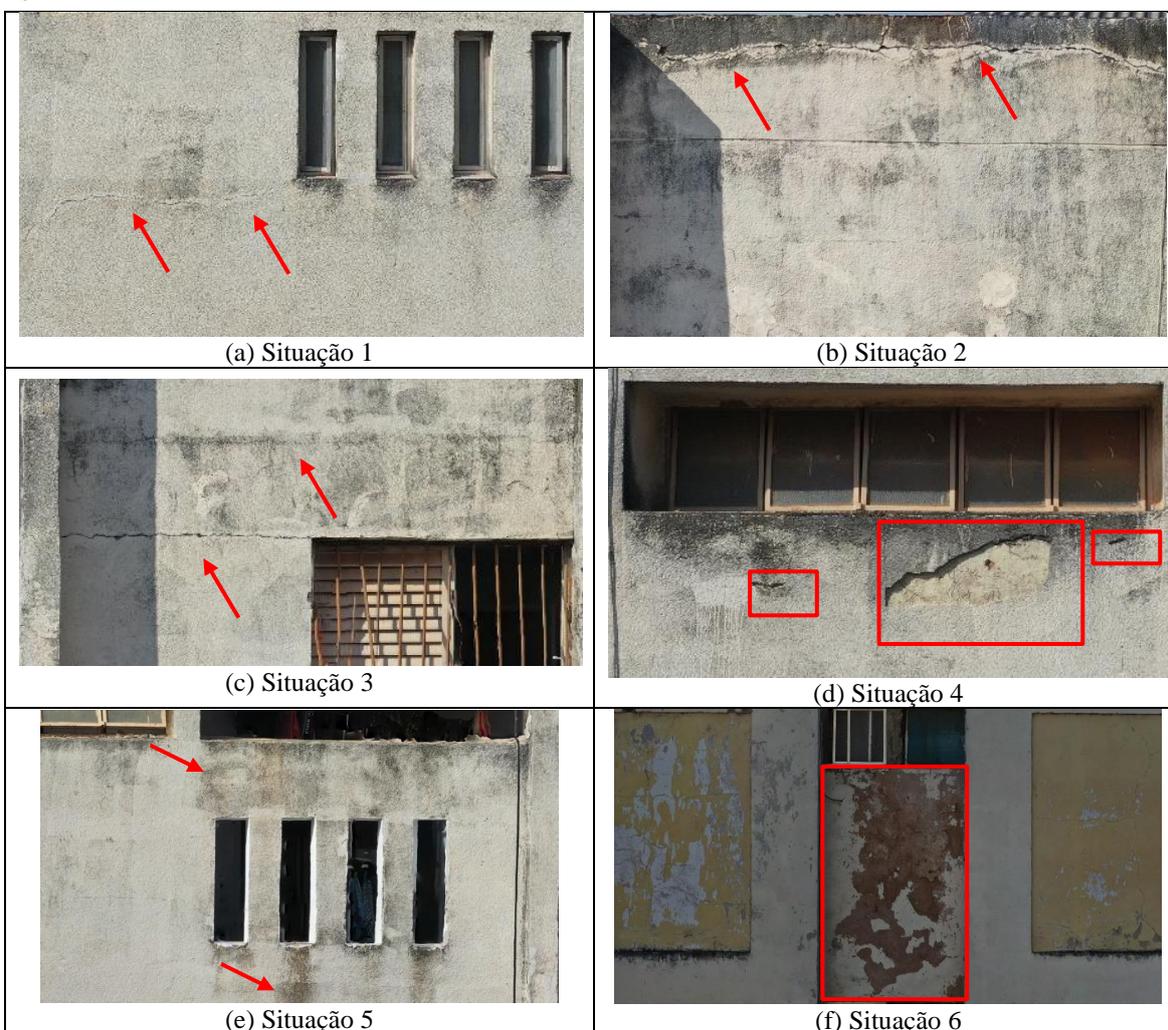
Quadro 4 - Trechos de fachada analisados

Os ortomosaicos obtidos apresentam excelente qualidade para a visualização de anomalias, possibilitando a identificação de todos os danos presentes nas fachadas. No Quadro 4, são apresentados os seis trechos de fachada analisados. Ressalta-se que cada trecho apresenta várias anomalias ocorrendo simultaneamente, porém, na presente análise, será focalizado apenas o tipo de anomalia em destaque em cada situação. Essa ocorrência simultânea de anomalias também evidencia a necessidade da existência de critérios específicos para a identificação de cada uma.

A primeira identificação realizada é visual, correlacionando a situação verificada com os tipos de anomalia exemplificados no Quadro 2. Assim, relaciona-se preliminarmente a Situação 1 com a fissura FA01, a Situação 2 com a fissura FA07, a Situação 3 com a Fissura FA08, a Situação 4 com o descolamento DA02, a Situação 5 com a mancha MA01 e a Situação 6 com a pulverulência PA01. A partir disso, pode-se considerar que as Situações 1 a 4 se referem a anomalias estruturais e as Situações 5 e 6 se referem a anomalias superficiais.

Na Situação 1 (Quadro 4), é observado que a anomalia possui posição inclinada, configuração linear, agrupamento isolado, ocorrência localizada, origem na base e o elemento próximo é uma abertura. Pela análise do Quadro 3, observa-se que a anomalia que se encaixa nesses parâmetros, com as mesmas características, é a fissura FA01.

Para a Situação 2, nota-se que a anomalia possui posição horizontal, configuração linear, agrupamento isolado, ocorrência localizada, origem em elemento adjacente (laje de cobertura) e possui como elementos próximos as vigas e a laje de cobertura, além da pingadeira (ou o topo da platibanda). Observa-se que a anomalia que se encaixa nesses parâmetros é a fissura FA07.

Na Situação 3, é observado que a anomalia possui posição horizontal, configuração linear, agrupamento isolado, ocorrência localizada, origem em elemento adjacente (viga) e o elemento próximo é a viga (a anomalia ocorre na interface desta com a alvenaria). Observa-se que a anomalia que se encaixa nesses parâmetros é a fissura FA08.

Finalmente, para a Situação 6, é observado que a anomalia possui posição indefinida, configuração por trecho, agrupamento aleatório, ocorrência localizada, origem no revestimento e não possui elementos próximos definidos. Observa-se que a anomalia que se encaixa nesses parâmetros é a pulverulência (PA01).
